## Экспертиза конструкций плотины на реке Сытке. (г.Силламяэ)

Töö nr. T-07-15

12.08.2015

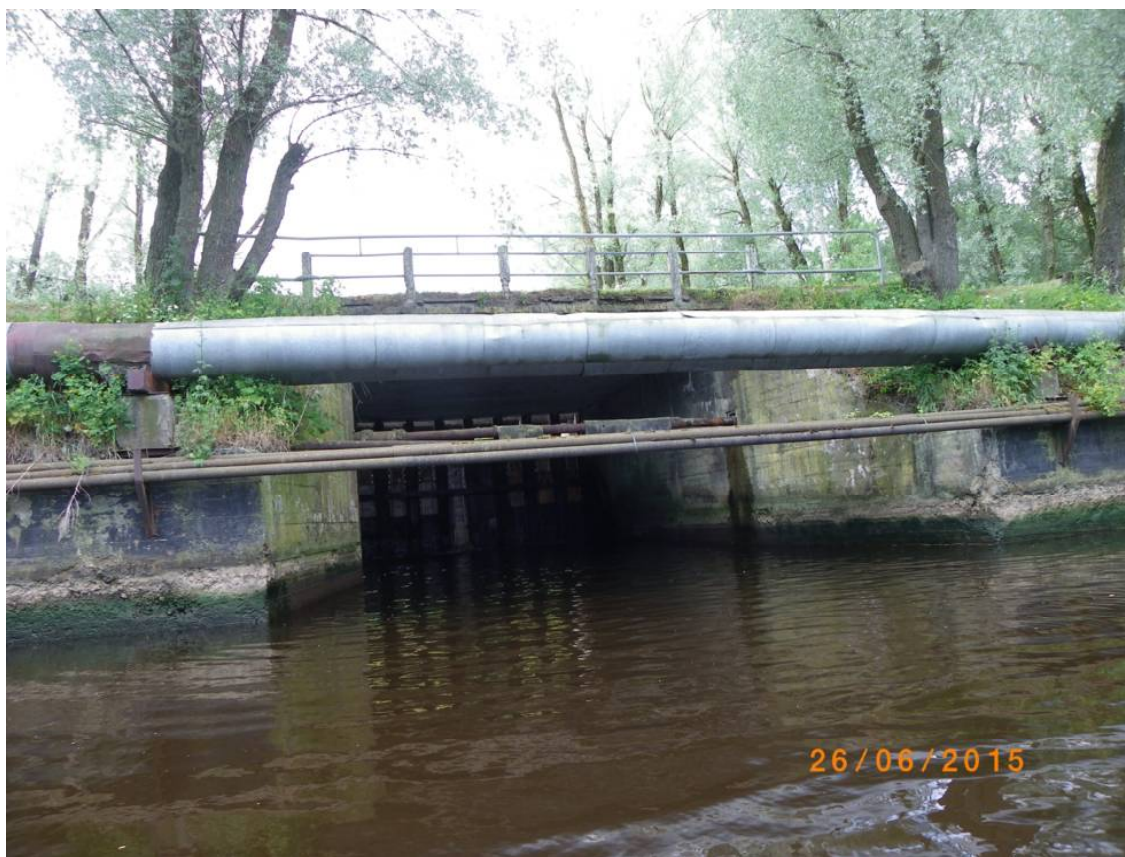
**Foto 1**

Рассматриваемая бетонная плотина № 3 (фото 1, 2, чертёж ТР/ГТ19 приложения) была построена в 1949 году, т.е. плотина эксплуатируется уже в течение 66 лет. Кроме регулирования уровня воды в верхнем бьефе, конструкция плотины является также мостовым переходом для транспорта (в проекте плита моста) и пешеходов (в проекте пешеходный мостик), а также моста для обслуживания гидротехнических затворов (в проекте служебный мост).

Бетонные устои плотины подверглись небольшой коррозии (фото 12, 13) и поврежденные места восстанавливаются путём нанесения торкрет - бетона. Предварительно необходимо дефектные места зачистить струёй воды под давлением. По такой же технологии восстановить открылки плотины в нижнем бьефе (фото 1).

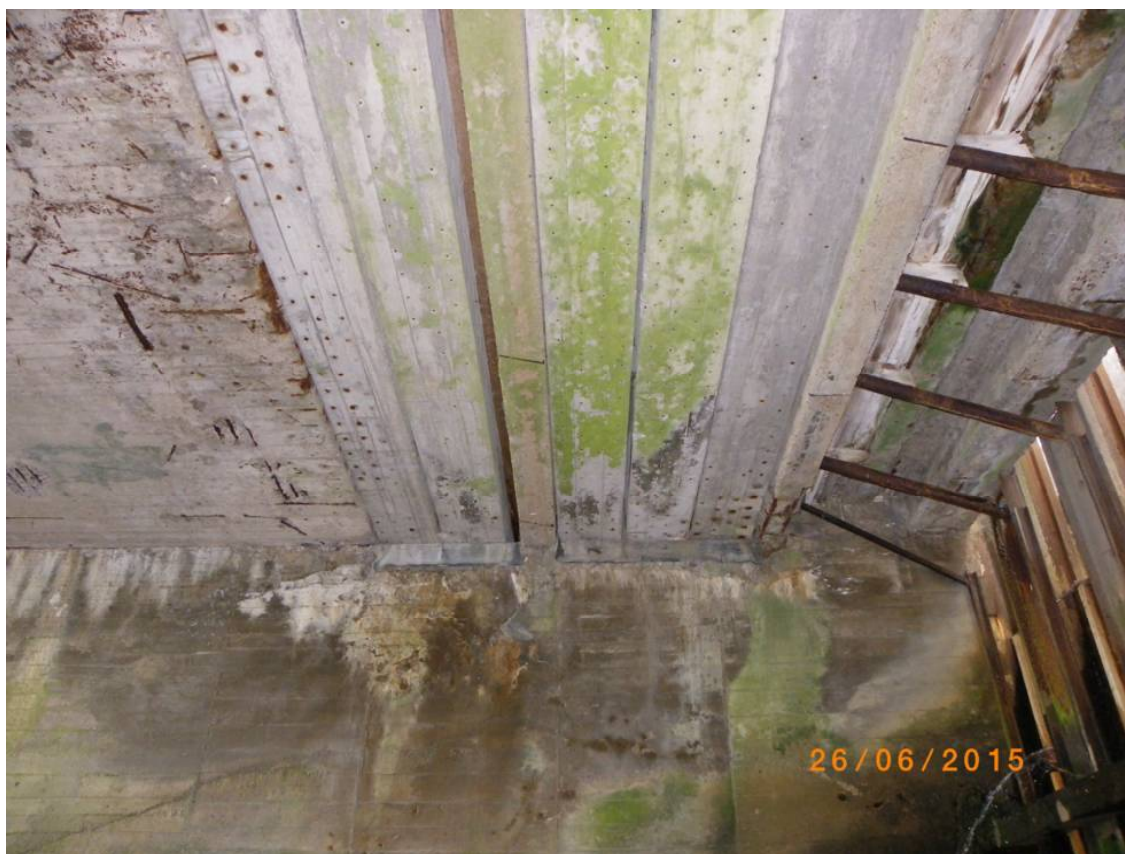
**Foto 3**

200 мм. Плита опирается на железобетонные опорные подушки сечением 250(h)x800 мм. Ограждение моста с двух сторон выполнено посредством бордюра 15(h)x15 см и внешнего ограждения, выполненного из железобетонных столбиков сечением 150x150 мм. Столбики смонтированы на железобетонной плите толщиной 120 – 200 мм и шириной 600 мм, которая через железобетонную балку сечение 800(h) x 200 соединена с плитой моста. Следует отметить, что в конструкцию плиты ограждения, примыкающей к пешеходному мостику, были внесены изменения, которые не отражены в проекте. Плита ограждения была усилена железобетонной балкой сечением 400(h) x 500 мм (фото 3).

Видимо, все эти работы по усилению конструкций пятью дополнительным железобетонными балками проводились значительно позже, так как в качестве арматуры применялась арматура периодического профиля. Кроме того, по цвету бетона видно, что марка применяемого бетона значительно выше марки бетона плиты. Эти балки значительно меньше подверглись коррозии, наблюдается только точечная коррозия хомутов каркаса (фото 3).

Двухавровые балки усиления стоек гидротехнического затвора (фото 3, 4, 9) находятся в настоящий момент в удовлетворительном состоянии, хотя процесс коррозии наблюдается, учитывая среду эксплуатации. Трубы крепления балок усиления к пешеходному мостику (фото 3, 4, 9) находятся в аварийном состоянии, корродированны насквозь (фото 16). Эти трубы необходимо заменить новыми с окраской их антикоррозионным составом. На левом устое моста наблюдается разрушение верхней части паза для щитов гидротехнического затвора (фото 17). В разделе четыре настоящей экспертизы будут даны решения по устранению выявленных дефектов

Перед демонтажем труб крепления балок усиления (фото 3, 4, 9), поставить временные деревянные распорки. Трубы крепления балок усиления окрасить краской Hammerite dualtech или соответствующим аналогом. Разрушенную верхнюю часть паза для щитов гидротехнического затвора (фото 17) восстановить согласно проектному решению (фрагмент чертежа 2ТР/ГТ-25 план по В-В см. приложение ).

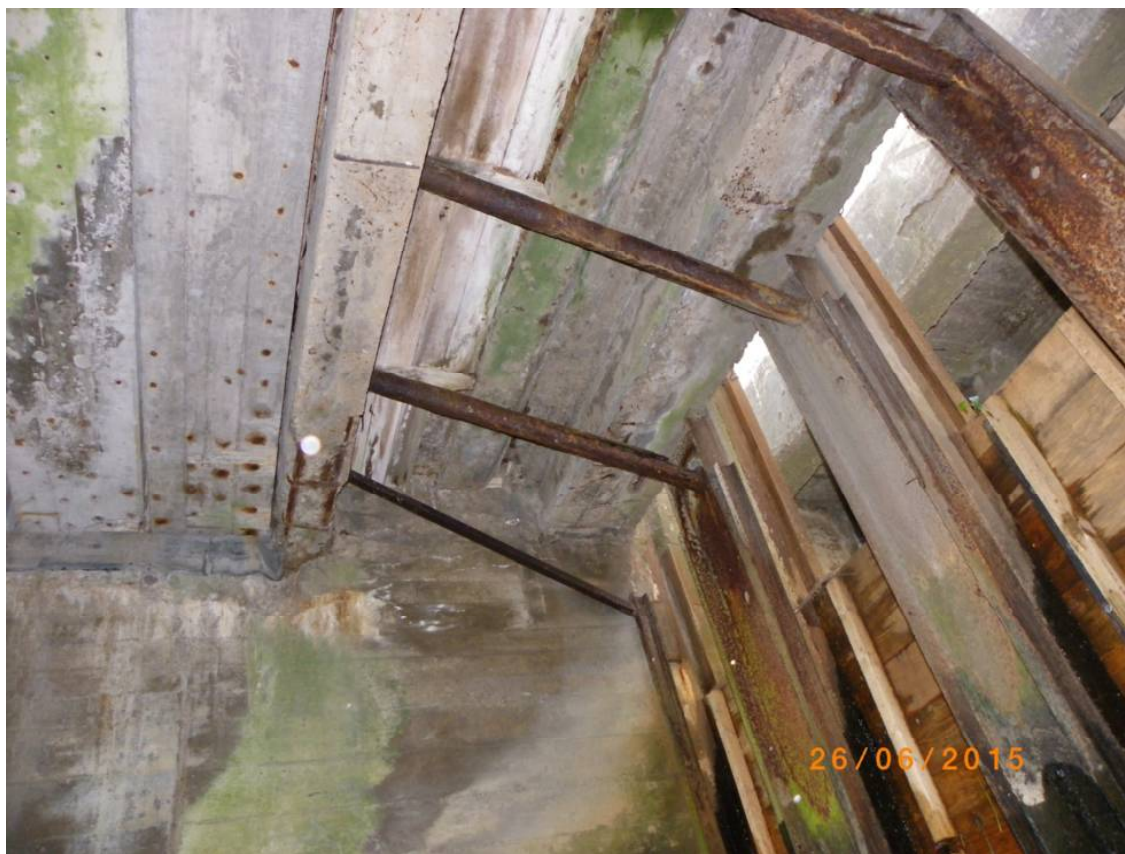
**Foto 4**

Железобетонные стойки гидротехнического затвора усилены стойками из двутавровых балок №30. Нижняя часть стоек усиления закреплена в бетонном основании плотины (флутбет), верхняя часть стоек через трубы диаметром 83 мм крепится к балке пешеходного мостика (фото 4). В проектной документации это усиление не отражено.

В железобетонной балке пешеходного мостика на правой опоре наблюдается коррозия арматуры и разрушение защитного слоя бетона (фото 4). Во второй балка усиления пешеходного мостика, на левой опоре наблюдается небольшая коррозия продольной арматуры, и локальное разрушение защитного слоя бетона арматуры (фото 8). Решения по реновации повреждённых конструкций пешеходного мостика и балки усиления будут даны в разделе четыре настоящей экспертизы.

Железобетонную балку пешеходного мостика на правой опоре (фото 4), и вторую балку усиления пешеходного мостика на левой опоре (фото 8) реновировать по технологии, приведённой выше в разделе 4.1. Конструкция пешеходного мостика приведена на чертеже ТР/ГТ-27 (см. приложение)

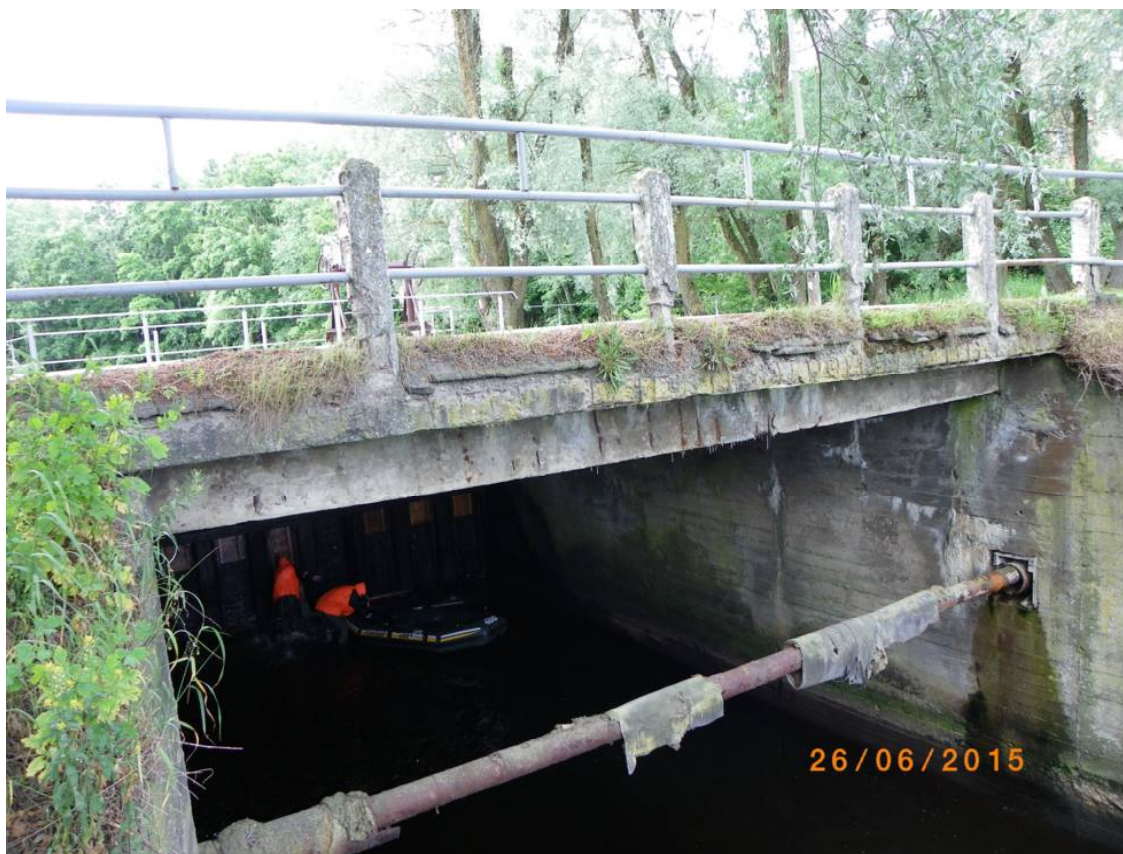
Foto 5

В железобетонной плите моста толщиной 200 мм и в столбиках ограждения (фото 5, 6) наблюдается значительная коррозия поперечной арматуры, защитный слой бетона полностью разрушен. Реновацию этих конструкций производить нецелесообразно. Плиту моста толщиной 200 мм необходимо восстановить заново согласно существующему проектному решению с учётом современных требований, а железобетонные столбики ограждения заменить металлическими. В разделе четыре настоящей экспертизы будут представлены соответствующие решения.

В железобетонной балке моста, соединяющей плиту моста толщиной 400 и 200 мм в большей степени в средней части наблюдается коррозия поперечной арматуры (фото 5) и продольной арматуры с локальным разрушением защитного слоя бетона (фото 6). Решения по реновации повреждённых конструкций балки моста будут даны в разделе четыре настоящей экспертизы.

В железобетонной плите моста толщиной 200 мм (фото 5, 6, разрез II-II чертёж ТР/ГТ-28 приложения) полностью демонтируется бетон до железобетонной балки моста, соединяющий плиту моста толщиной 200 и 400 мм. Гладкая продольная арматура полностью демонтируется. Поперечная арматура отрезается на 15 см от края, так как она сильно корродированна и восстановлению не подлежит. Оставшаяся часть гладкой поперечной арматуры защищается и обрабатывается согласно технологии, приведённой ниже в данном разделе. В данном случае выполняются только первые три пункта технологии, т.е. ремонтный раствор РЕР 25 не используется, так как вся конструкция в последующем бетонируется. С каждым хомутом старой арматуры стыкуется на всю длину хомут из арматуры Ø8A500HW. Такой же марки устанавливается и продольная арматура. В качестве бетона применяется бетон марки

C35/45, а защитный слой бетона принять равным 30 мм. В качестве ограждения моста установить металлические столбики и перила, как это уже сделано на противоположной стороне моста.

Железобетонную балку моста, саму плиту моста толщиной 400 мм реновировать по технологии фирмы Maxit (допускается применение аналогичных технологий и других фирм, например Sika). :

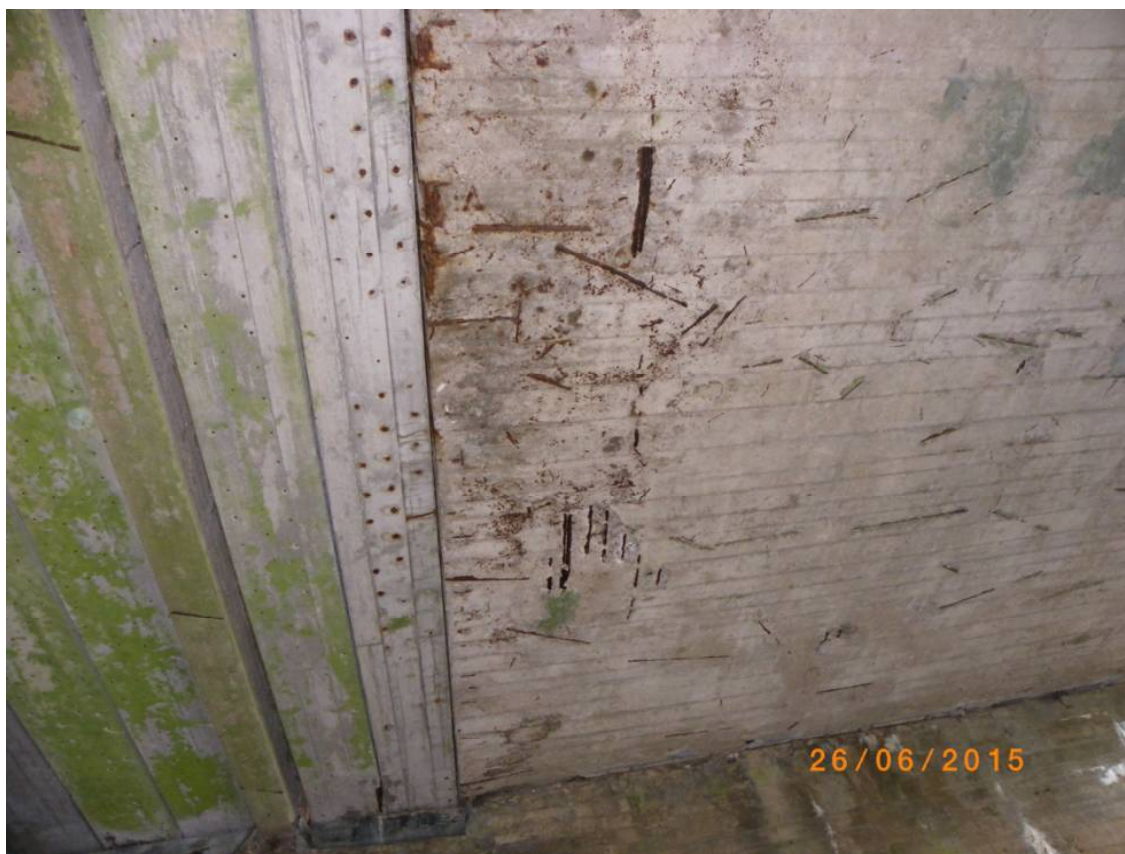
**Foto 7**

В самой плите моста толщиной 400 мм в большей степени по краям наблюдается коррозия поперечной и продольной арматуры (фото 7) с локальным разрушением защитного слоя бетона. Решения по реновации повреждённых конструкций плиты моста будут даны в разделе четыре настоящей экспертизы.

1. В местах коррозии арматуры её необходимо полностью обнажить. Находящийся вокруг арматуры бетон сбивают механически или при помощи воды под давлением. При механическом удалении последний слой необходимо удалить очень осторожно или следует использовать гидropескоструйную обработку. Если участки стальных стержней проржавели более чем на 1/3, то их следует вырезать и приварить на их место новые.

2. Арматурную сталь следует очищать до металлического блеска по окружности всего сечения арматуры, после чего её высушивают и немедленно покрывают раствором Ветонит REP 05. Первый слой толщиной 1 мм наносят вокруг очищенной арматуры. Раствор наносят при помощи щётки.

3. Второй слой можно наносить после достаточного высыхания первого слоя, через 4-24 часа в зависимости от условия высыхания. После нанесения второго слоя пазы арматуры должны быть почти полностью покрыты раствором.

4. На следующий день допускается наносить ремонтный раствор REP 25. Если были перерывы в работе, то основу (REP 05) увлажняют за 24 часа перед началом ремонтных работ.

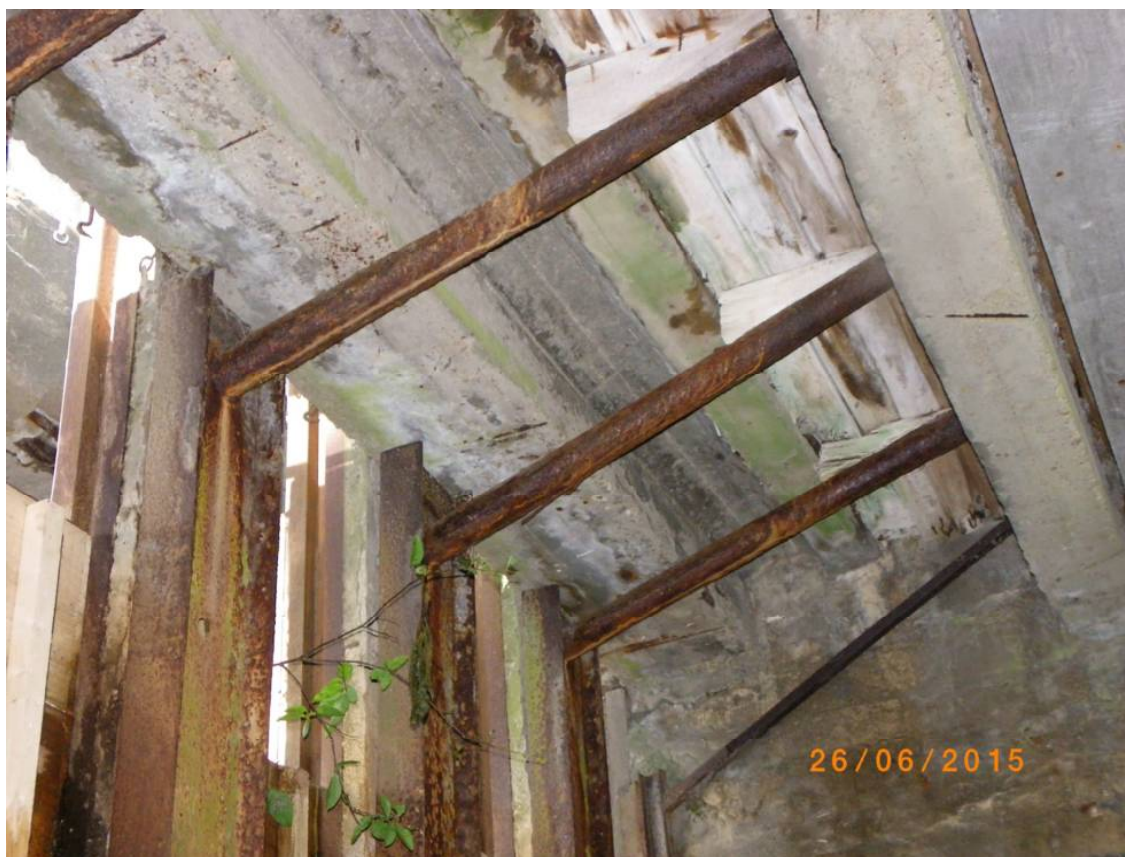
**Foto 9**

В упорной балке, служебного моста, в отдельных местах наблюдается коррозия арматуры хомутов (фото 9). Следует также отметить, что опалубка свеса упорной балки не снята, и её состояние на данный момент не определить (фото 9). При производстве работ по реновации необходимо опалубку свеса упорной балки снять. Защитный слой бетона наружной балки площадки обслуживания во многих местах разрушен (фото 10), прочность защитного слоя бетона не высокая, он легко крошится. Нижняя продольная арматура в отдельных местах сильно корродированна (фото 11). В лучшем состоянии находится внутренняя балка площадки обслуживания. Защитный слой бетона продольной арматуры этой балки в отдельных местах повреждён (фото 11). Сама плита площадки обслуживания находится в удовлетворительном состоянии.

Упорную балку служебного моста вместе со свесом в местах коррозии арматуры хомутов (фото 9), реновировать по технологии, приведённой выше в разделе 4.1. По этой же технологии провести реновацию в местах коррозии продольной арматуры, наружной и внутренней балок площадки обслуживания (фото 10, 11). Для наружной балки площадки обслуживания (фото 10), при больших повреждениях защитного слоя бетона, вместо ремонтного раствора REP 25 (п.4 технологии Maxit раздел 4.1) применять бетон марки C30/37. Конструкция служебного мостика приведена на чертеже ТР/ГТ-27(см. приложение)

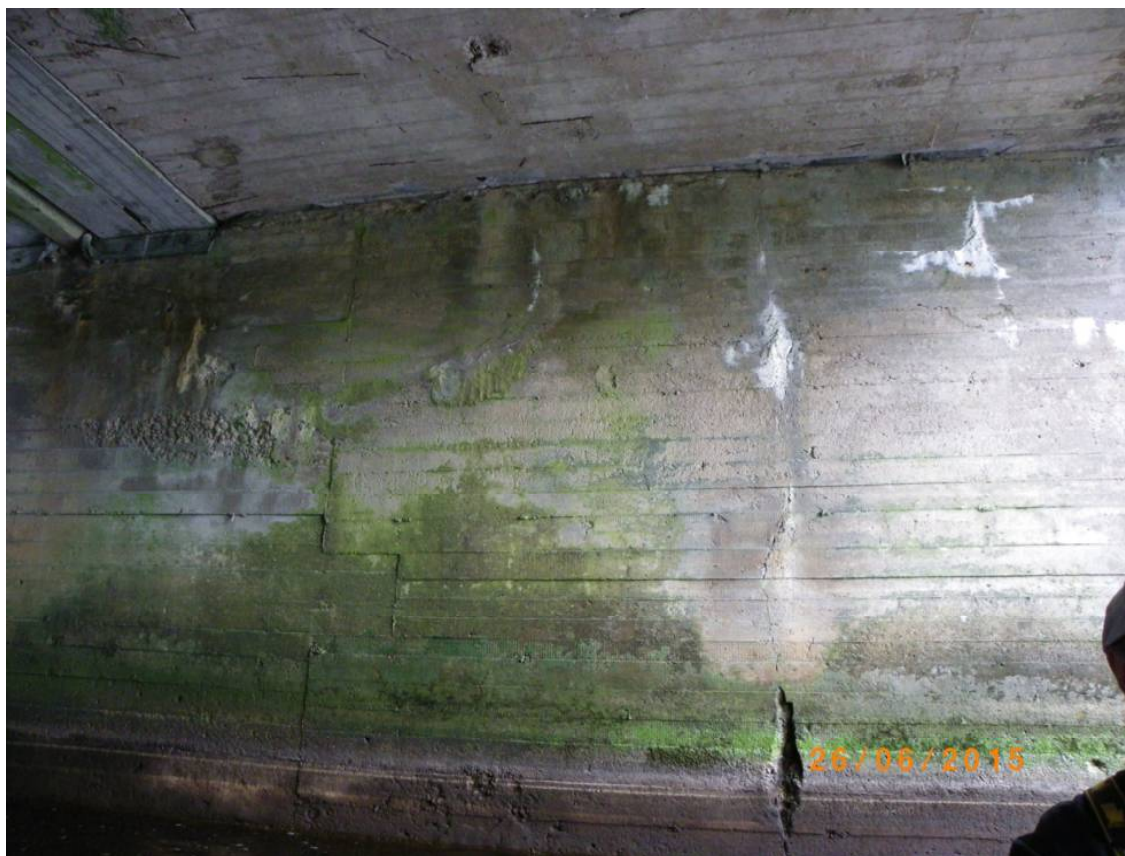
Foto 12

В левом устое плотины в нижнем бьефе наблюдается трещина и скол в бетоне глубиной 60 мм (фото 12). Раскрытие трещины в нижней части составляет в районе скола не более 5 мм. Бетон в районе скола не потерял своей прочности. На правом устое плотины в нижнем бьефе в месте колебания уровня воды наблюдается коррозия бетона (фото 13). В верхнем бьефе на правом устое плотины так же наблюдается небольшая коррозия бетона. Открылки плотины в нижнем бьефе подверглись небольшой коррозии (фото 1). Более сильная коррозия наблюдается в левом открылке верхнего бьефа (фото 2, 14). Следует отметить, что при такой большой толщине бетона устоев и открылок плотины, выявленные дефекты пока не ухудшают условия эксплуатации плотины, но надо принять меры по реновации повреждённых конструкций. В разделе четыре настоящей экспертизы будут даны решения по устранению выявленных дефектов.

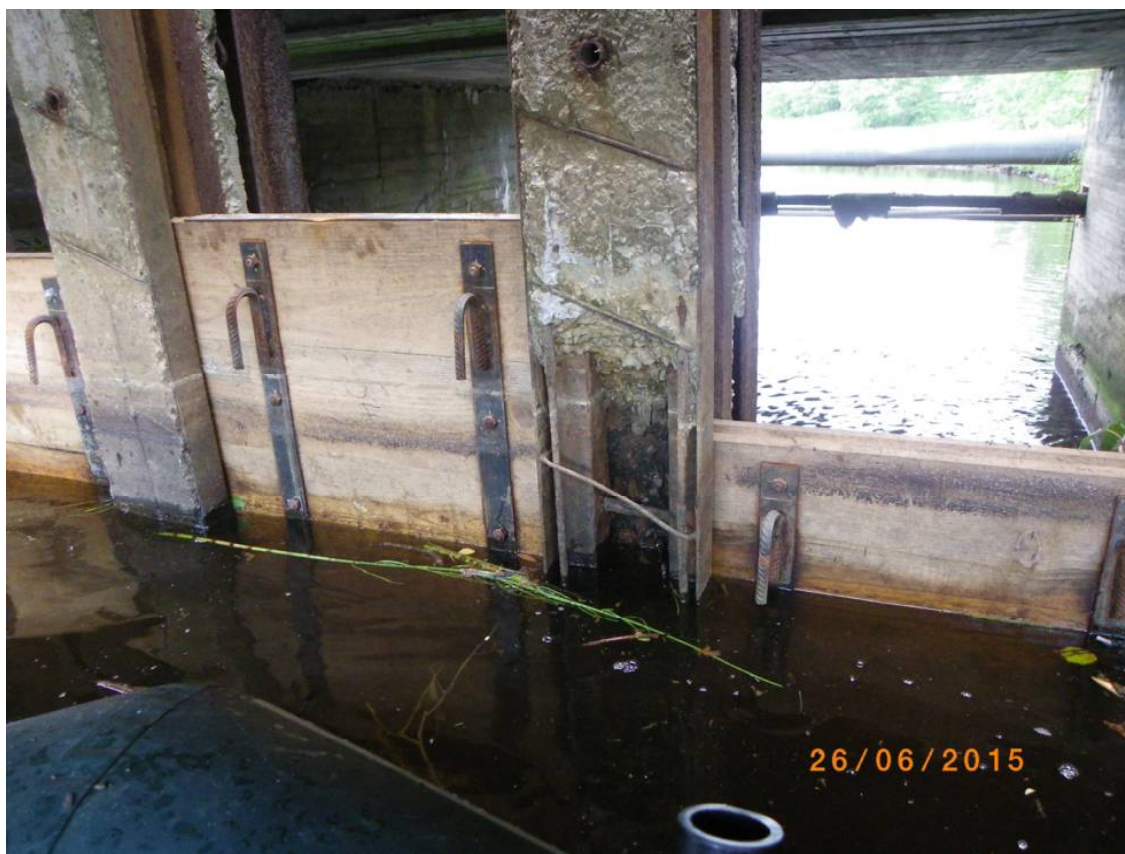
Foto 15

Как уже отмечалось выше, железобетонные стойки гидротехнического затвора согласно проектному решению запроектированы как съёмные. В четвёртой стойке гидротехнического затвора от правого устоя моста (фото 15) в нижней части полностью разрушен бетон заполнения металлической обоймы стойки. Стойку необходимо демонтировать и заменить новой.

Монтаж четвёртой стойки гидротехнического затвора (фото 15) вести согласно проектному решению (фрагмент чертежа ТР/ГТ-25 разрез 2-2 см. приложение ).
