Töö nr / staadium: 2023-02 / TÖÖPROJEKT  
Töö nimetus: SILLAMÄE MUUSEUMI MAA-ALA  
Töö osa: Asendiplaan  
Objekti aadress: Kajaka tn 17a, Sillamäe linn, Ida-Virumaa

Tellijä: Eesti ESM OÜ, r.kood 10176697

Peaprojekterija: OÜ KIRDE PROJEKT 23.05.2023  
Vastutav spetsialist: Jekaterina Kriis

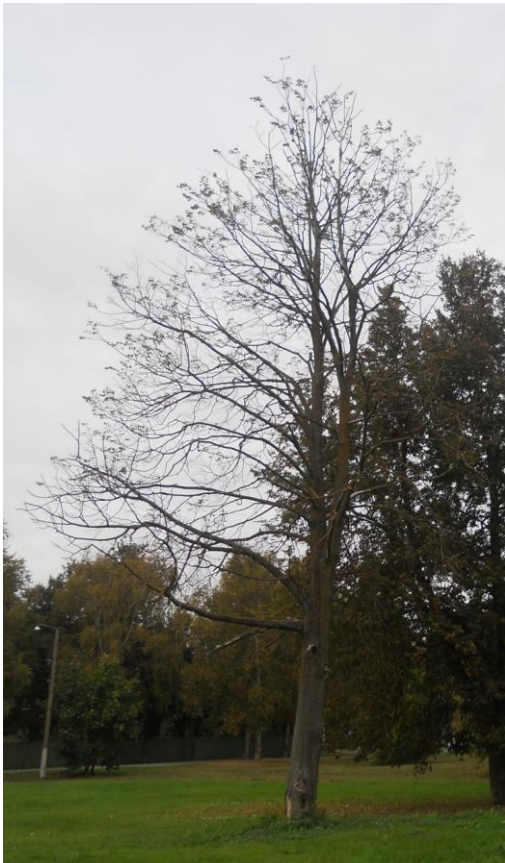
V väärtusklassi puu (vt. Foto 1) kuulub väljaraumisele, puu on kahjustunud ning ära kuivanud.

*Foto 1. Kahjustunud ning ära kuivanud  
harilik pärn (puu № 6)*

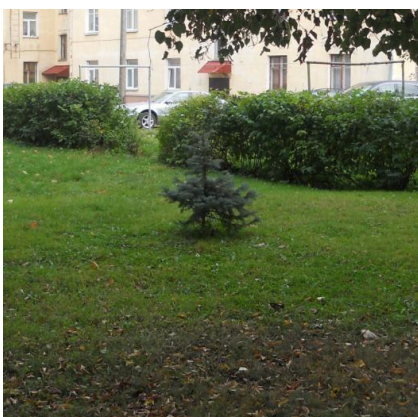
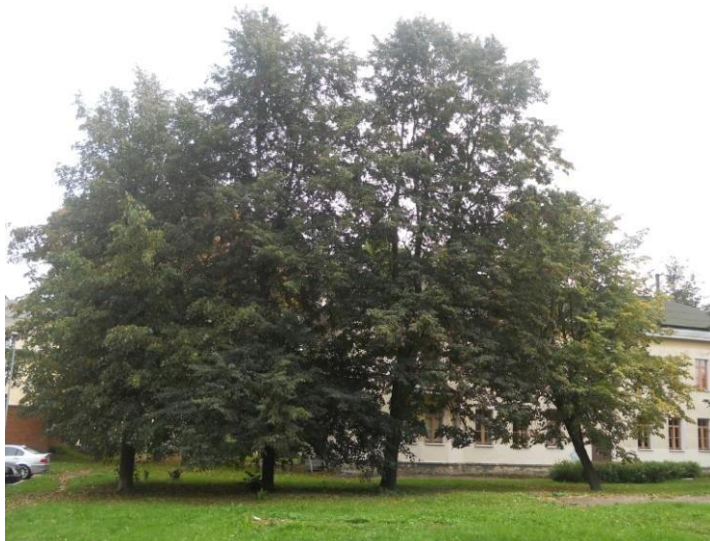
Suurema puudegrupi moodustab **harilik pärn**. Puudegrupi seisukord on rahuldav, enamasti II-III väärtusklassi puud, mida tuleb võimalusel säilitada. Teise väärtusklassi puude tüve ümbermõõt 60-80 cm. Kolmanda väärtusklassi puud on dekoratiivsed, kuid haigestunud ning võras on kuivad oksad ja mõned oksad on kasvanud üksteise sisse (vt. Foto 2).

*Foto 2. Harilikud pärnad - puu № 8-11*
