## Экспертиза конструкций плотины на реке Сытке. (г.Силламяэ)

Töö nr. T-07-15

12.08.2015

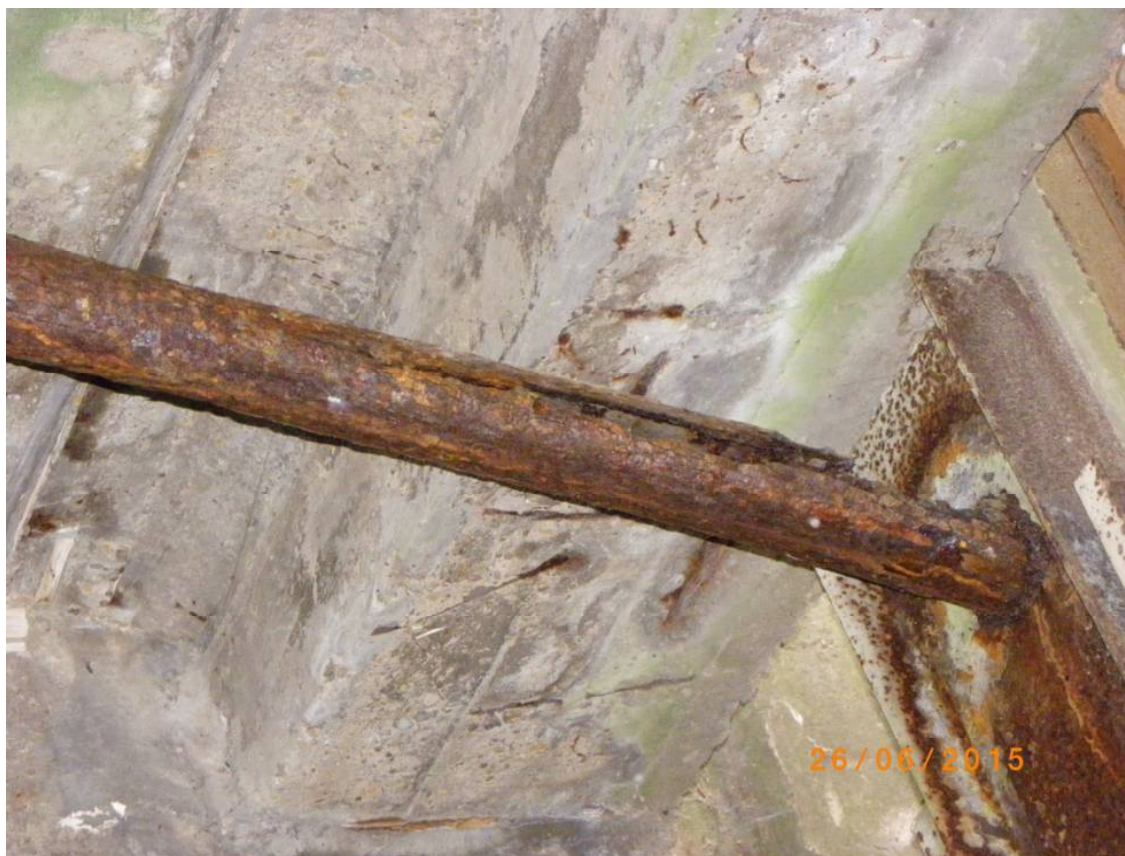
Foto 15

Как уже отмечалось выше, железобетонные стойки гидротехнического затвора согласно проектному решению запроектированы как съёмные. В четвёртой стойке гидротехнического затвора от правого устоя моста (фото 15) в нижней части полностью разрушен бетон заполнения металлической обоймы стойки. Стойку необходимо демонтировать и заменить новой.

Монтаж четвёртой стойки гидротехнического затвора (фото 15) вести согласно проектному решению (фрагмент чертежа ТР/ГТ-25 разрез 2-2 см. приложение ).
